Схема расположения элементов покрытия

План кровли

21-05/19-Т3				
Здание специализированное для ремонта и технического обслуживания автомобилей для ОАО «Минский завод игристых вин» расположенного по адресу: д. Блужа Пуховичского района				
Изм.	Кол.уч.	Лист	№ док.	Подп.
Разраб.	Яцухно			
Провер.	Лысковец			
Н.Контроль	Баранов			
Схема расположения элементов покрытия. Схема кровли			Стадия	Лист
			4	Листов
			Частное предприятие "БелТехЭксперт" г. Минск

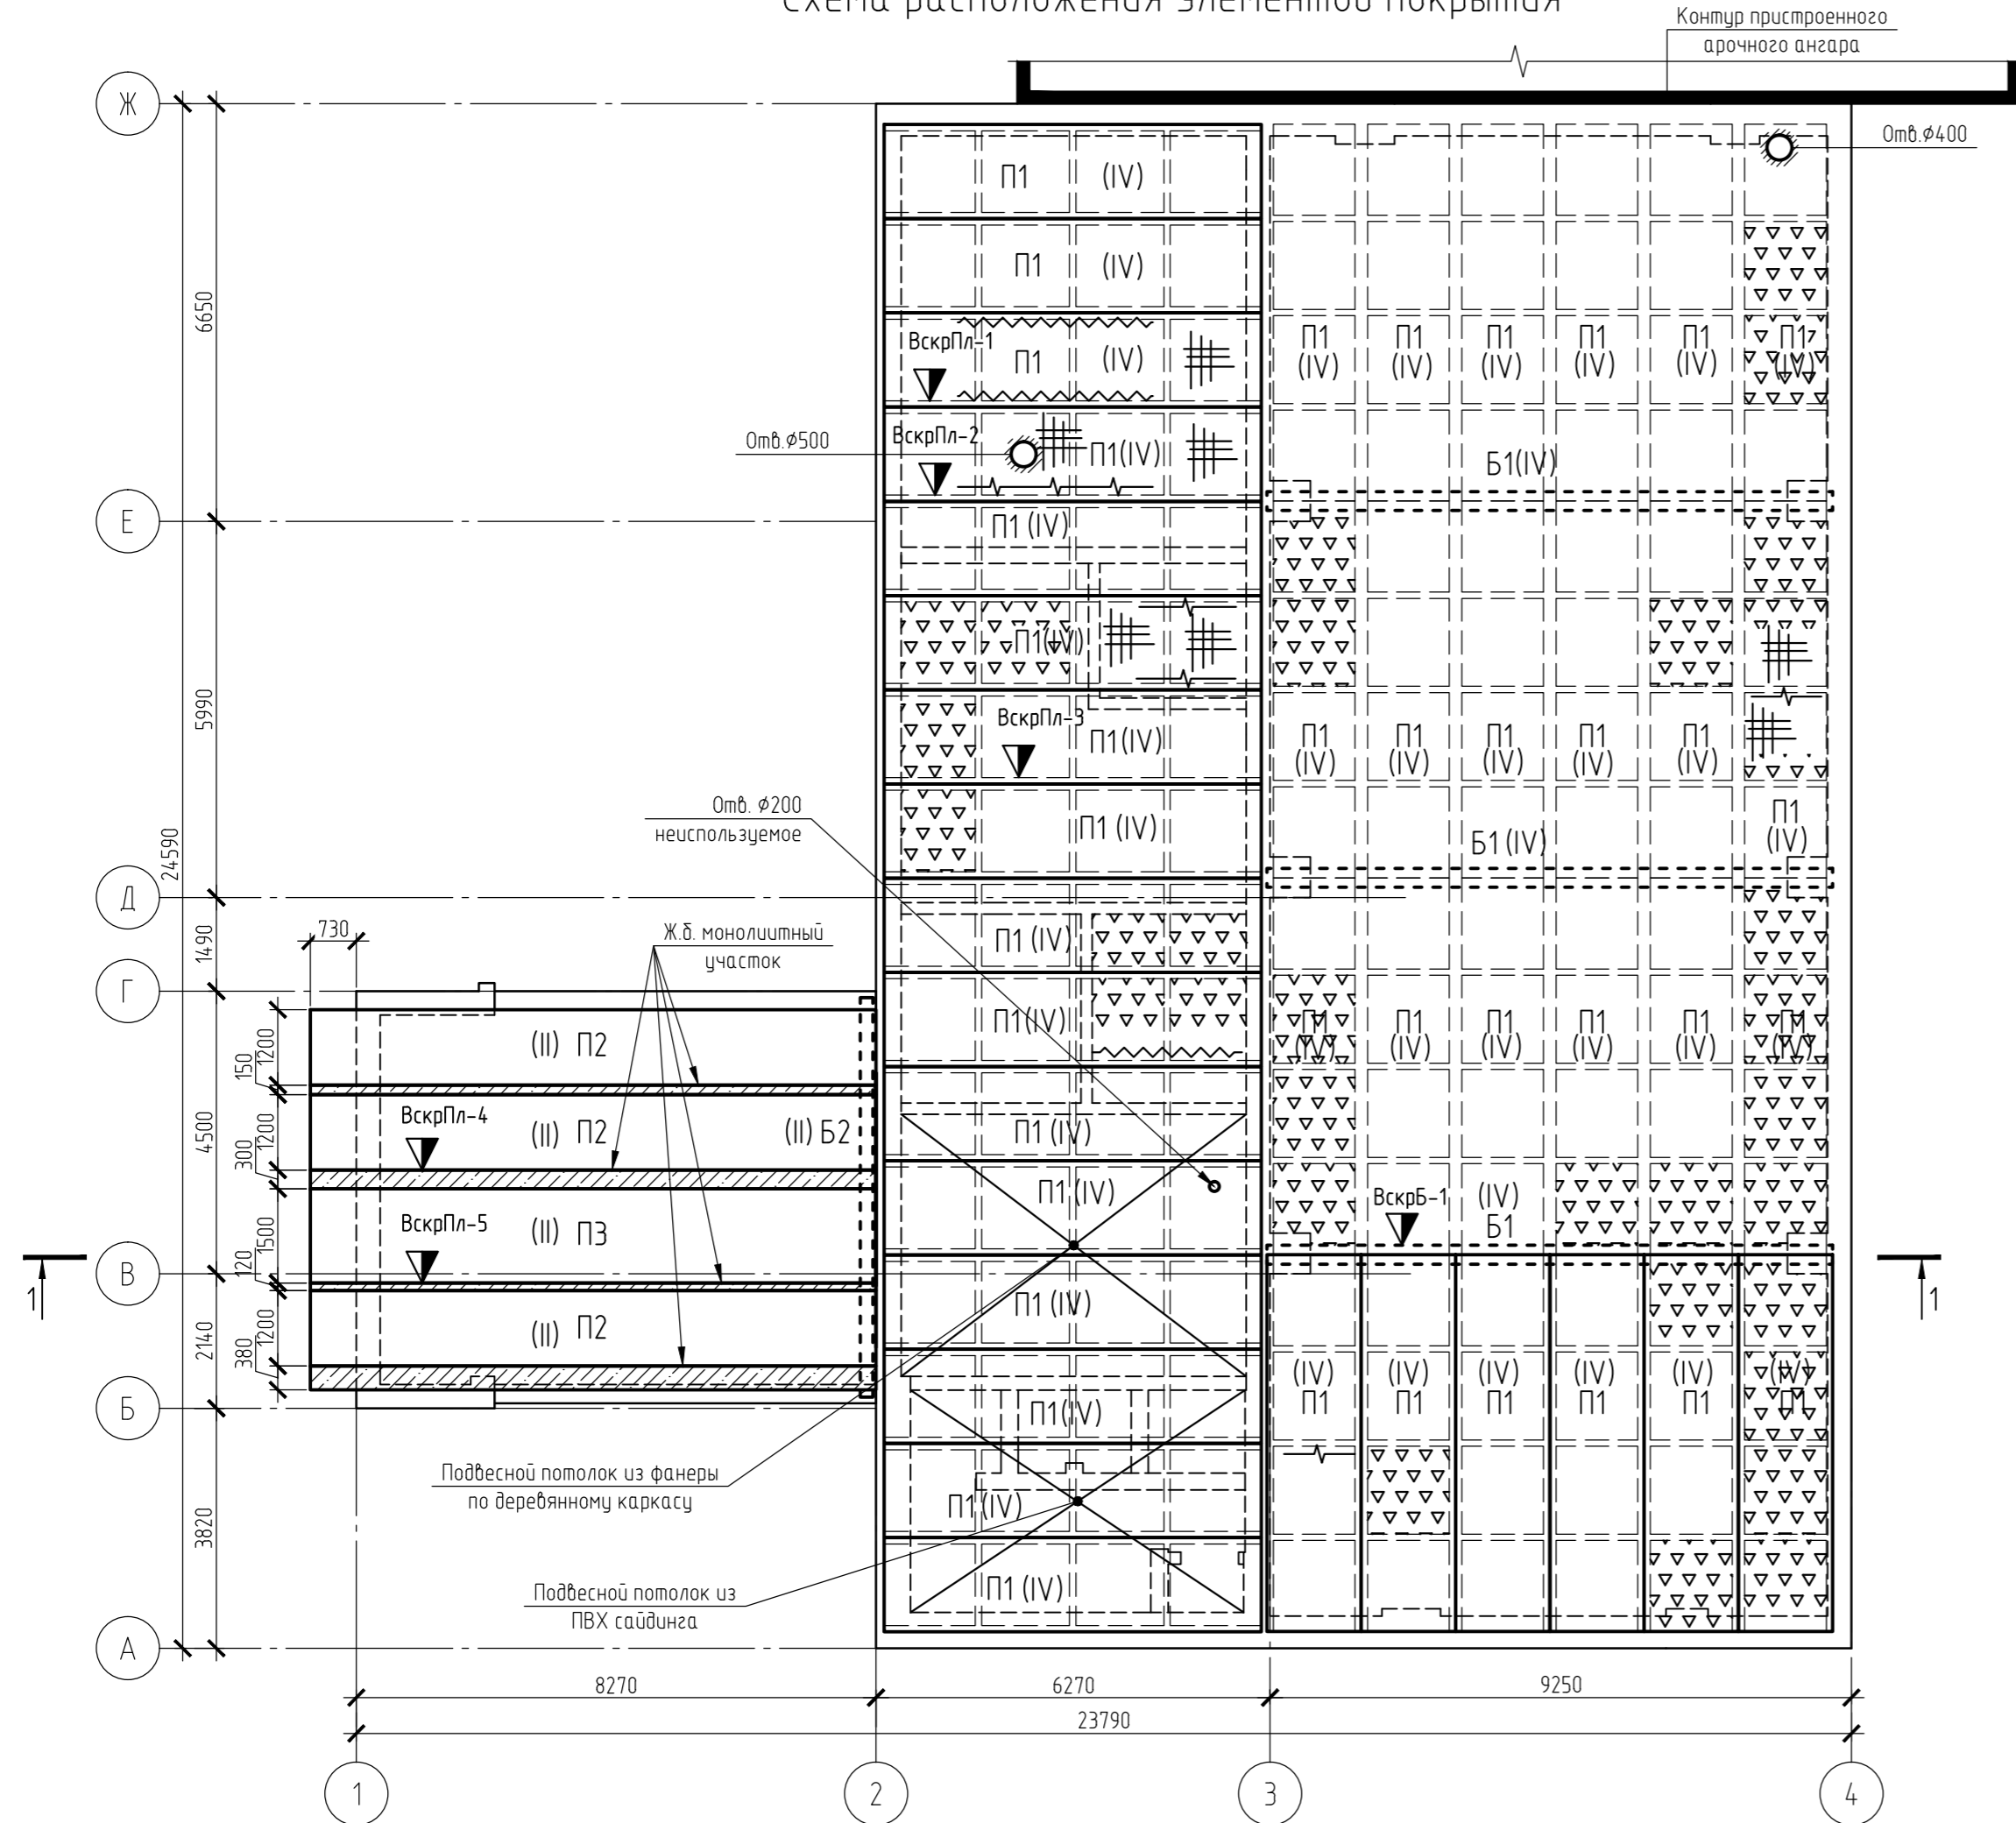
Обозначение	Наименование	Степень распространения
~	Коррозионные трещины ребер плит	L=9м.п.
▽	Замокание плит покрытия	S=60м2
##	Оголение и поверхностная коррозия арматуры полок ребристых плит	S=8м2
—	Оголение и поверхностная коррозия арматуры	L=7м.п.

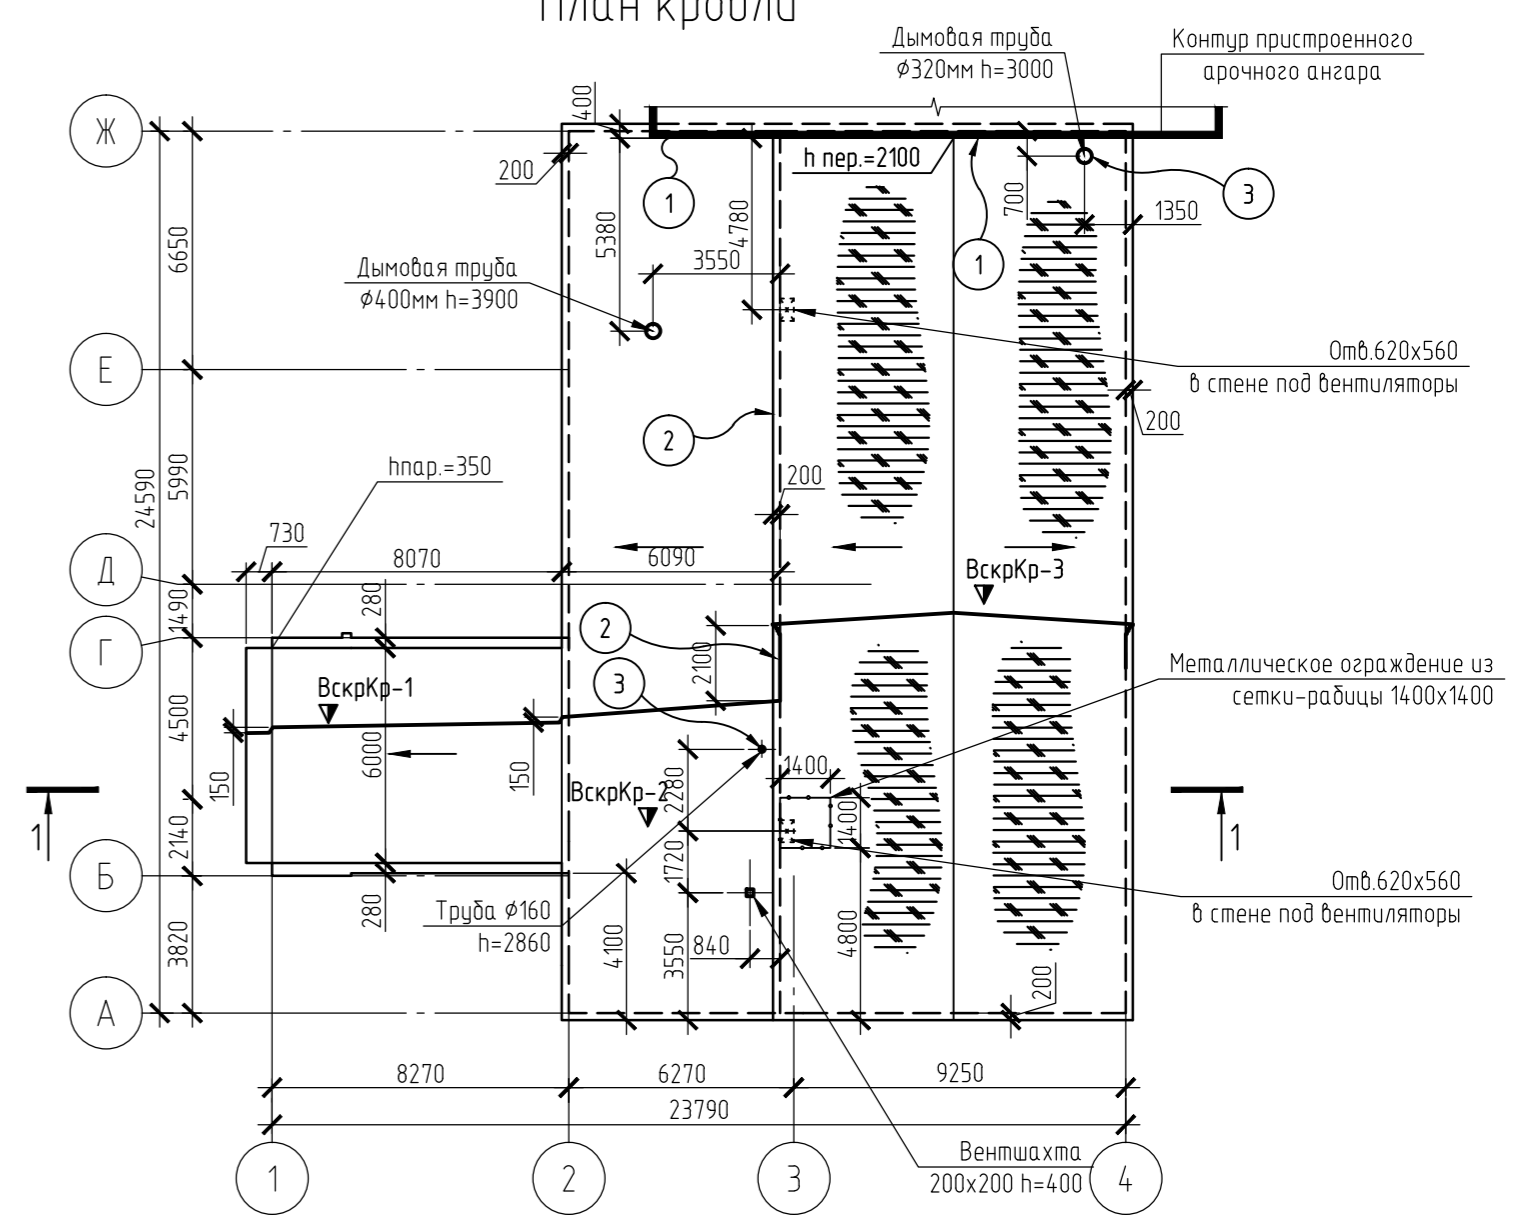
Обозначение	Наименование	Степень распространения
1	Отсутствует заведение рулонного ковра на вертикальные поверхности	L=14м.п.
2	Разрушение рулонного ковра, произрастание трав на кровле	100% кровли в осях "3-4/А-Ж"
3	Примыкание кровли "под выдру" выполнено с отступлением от норм. Высота заведения рулонного ковра составляет до 100мм	L=25м.п.
3	Примыкание кровли к трубам выполнено из цементно-песчаного раствора	2 уч.
	Поверхностная коррозия металлических элементов (металлические трубы, фартуки)	Массово S=60%
