21-05/19-T3					
Здание специализированное для ремонта и технического обслуживания автомобилей для ОАО «Минский завод истритых вин» расположенного по адресу: д. Блужа Пуховичского района					
Изм.	Кол.уч.	Лист	№ док.	Подп.	Дата
Разраб.	Яцухно				
Провер.	Лысковец				
Н.Контроль	Баранов				
Схема здания. Шурфы Ш-1...Ш-3. Схема подкрановых конструкций				Стадия	Лист
				2	
				Частное предприятие "БелТехЭксперт" г. Минск

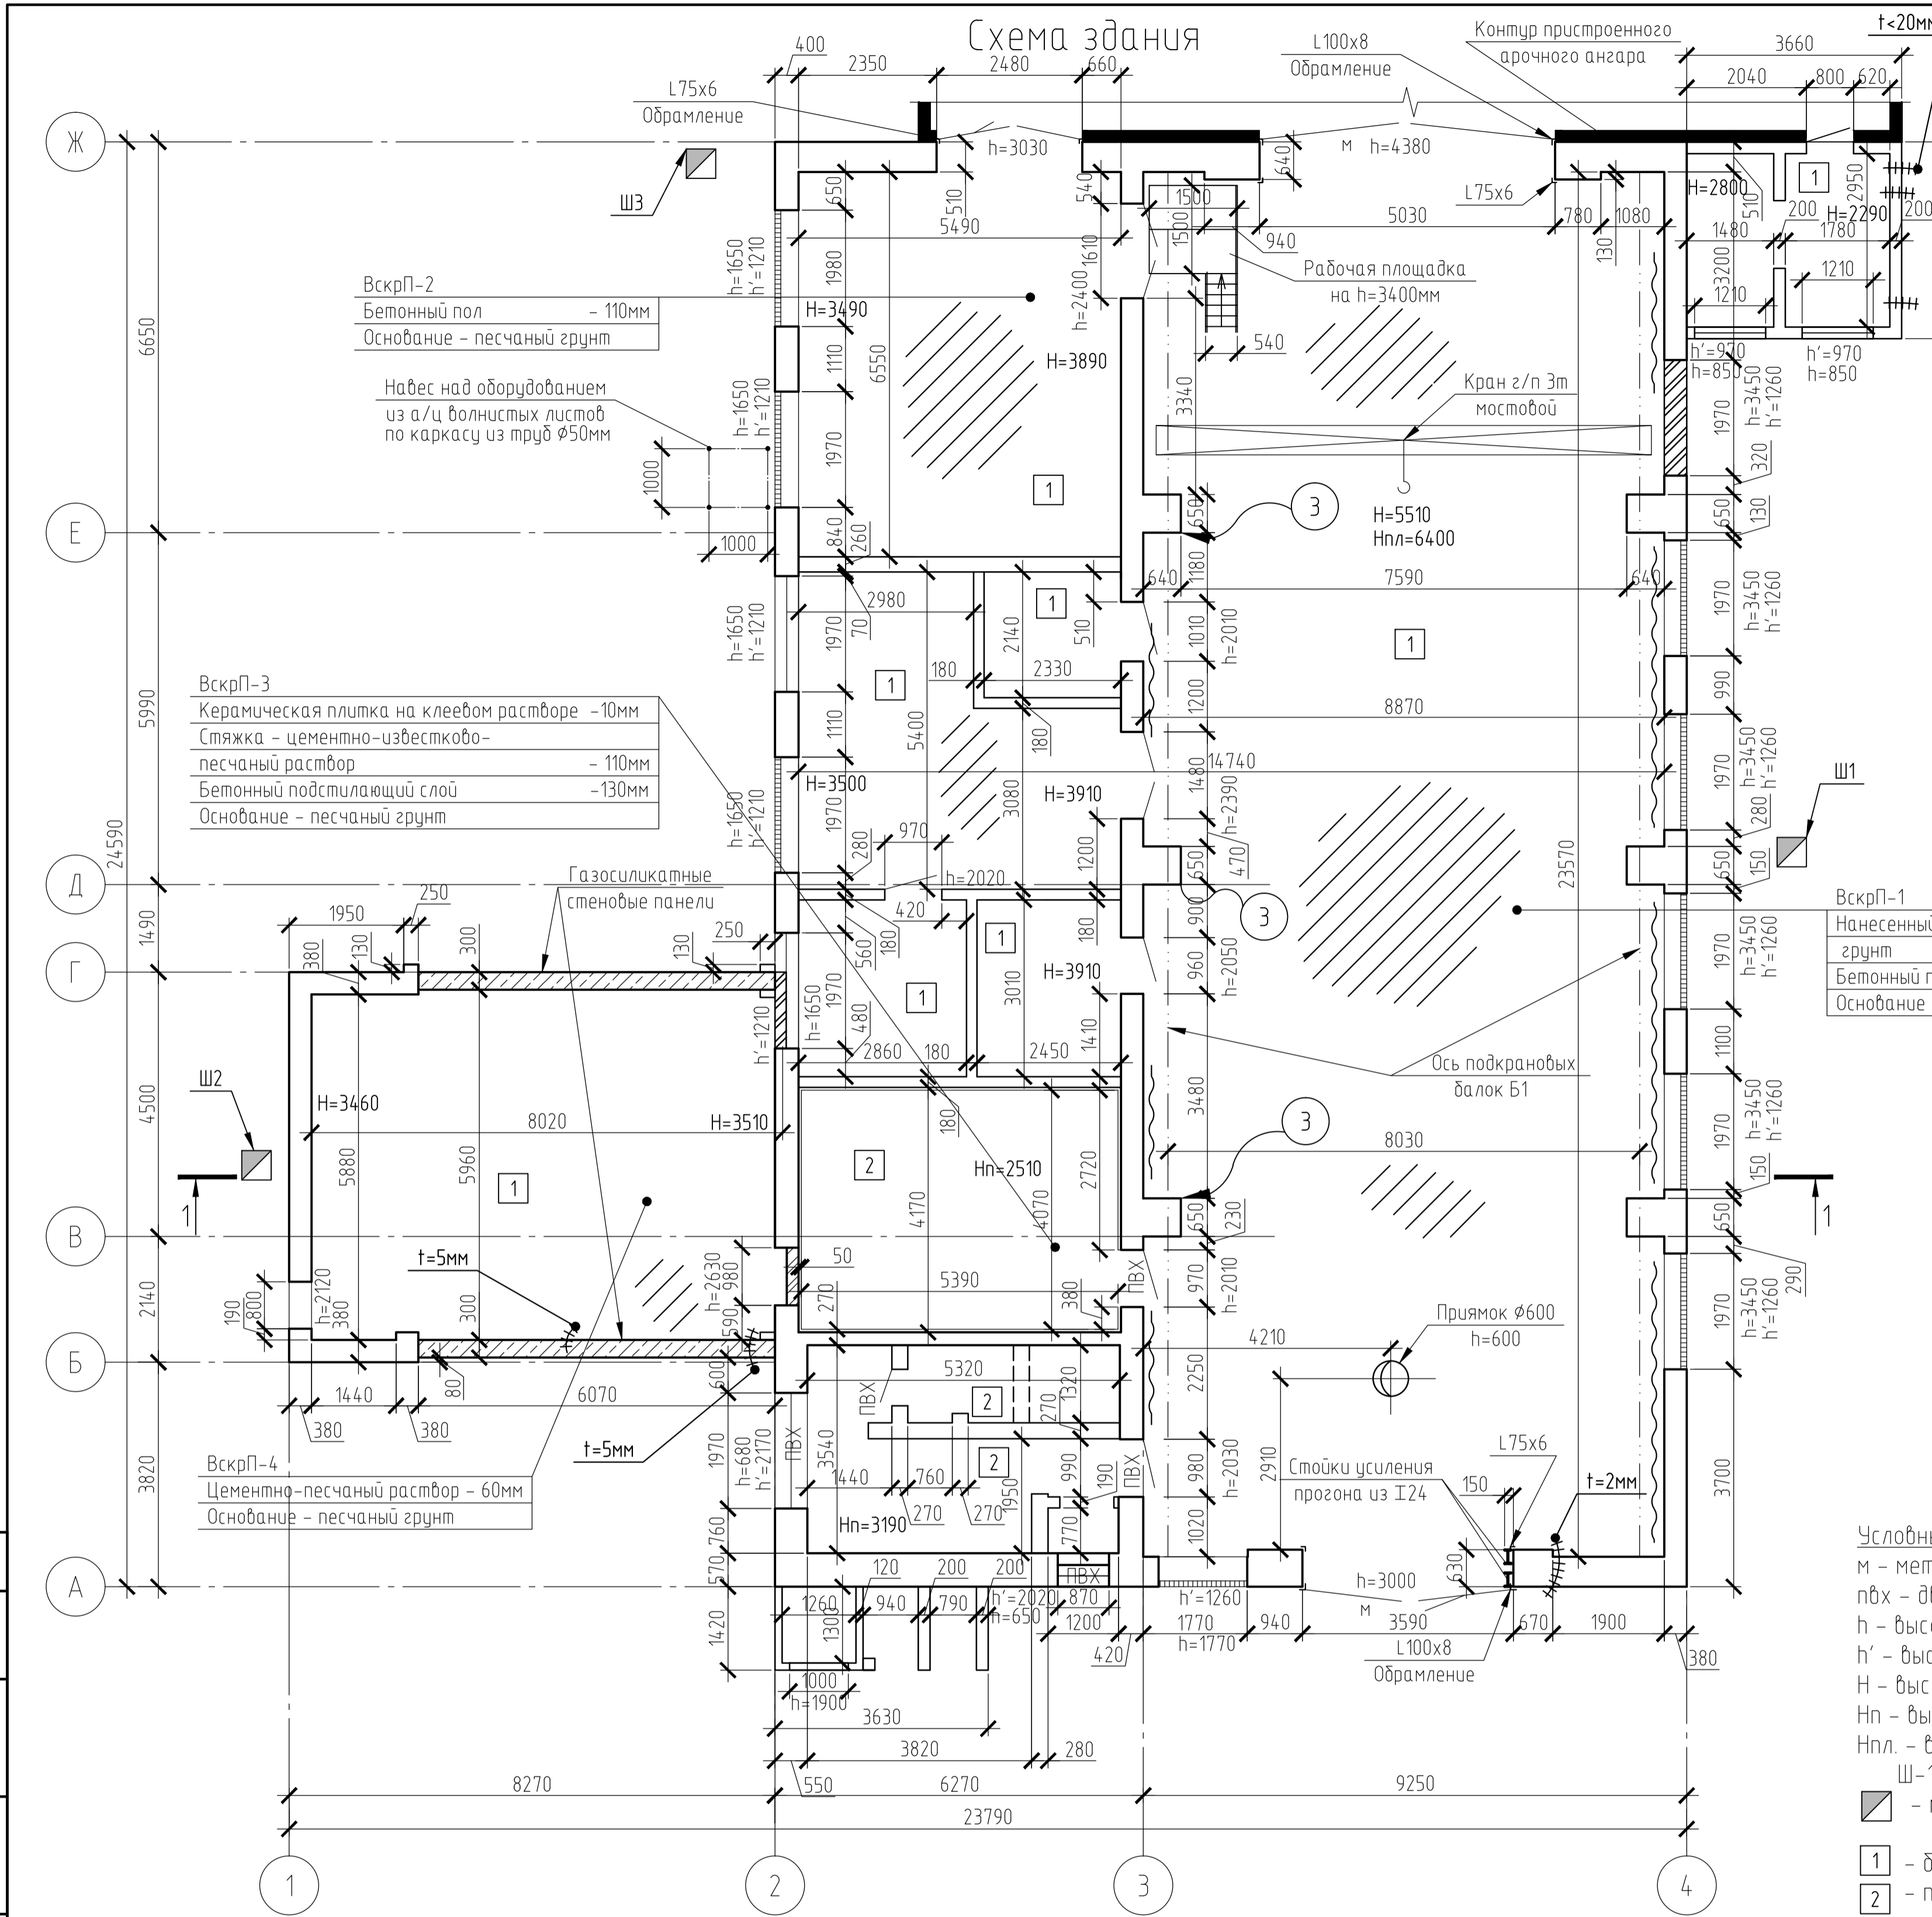
Ведомость дефектов здания и подкрановых конструкций			2	Разрыв между смежными рельсами шириной 25мм	1уч.
Обозначение	Наименование	Степень распространения		Многочисленные ослабления болтовых соединений крепления путей крана к подкрановым балкам	40%
	Бугристость бетонных полов, выбоины глубиной до 30мм	S=70%		Поверхностная коррозия металлических элементов и болтовых соединений подкрановых конструкций	80%
	Замокание стен	S=38м2		Сколы и выбоины полок подкрановых балок на глубину до 50мм	V<0,1м3
	Трещины в конструкциях с указанием ширины раскрытия	L=8м.п.	3	Пустошовка кирпичной кладки пилеаст, выпадение отдельных кирпичей	Локально S=5м2
1	Деформация тормозного упора	1шт.
